# STORYBOARD OBRA 744

## SERRA DO ESPIGÃO (SC)

1ª PARTE: INÍCIO DO PROJETO E MÊS DE MARÇO 2017

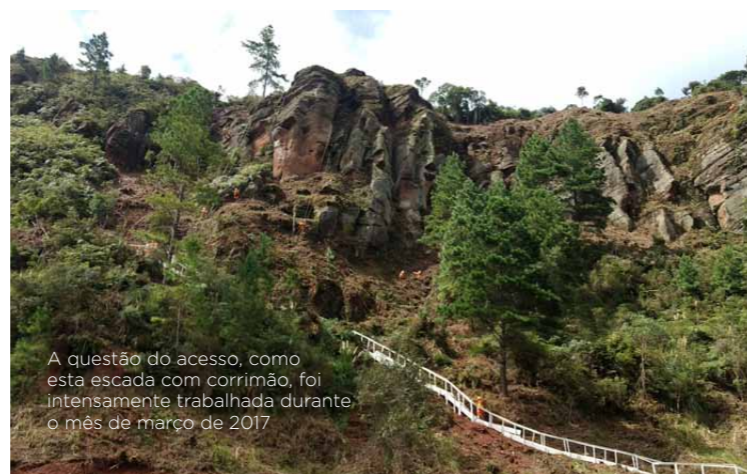
A questão do acesso, como esta escada com corrimão, foi intensamente trabalhada durante o mês de março de 2017

Também neste âmbito dos acessos, foi construída, a partir do pé do talude, uma escada com degraus e corrimãos em madeira, adaptados ao terreno, para auxiliar os alpinistas a chegar até determinado ponto do talude, a partir do qual seguiria seu acesso por cordas.

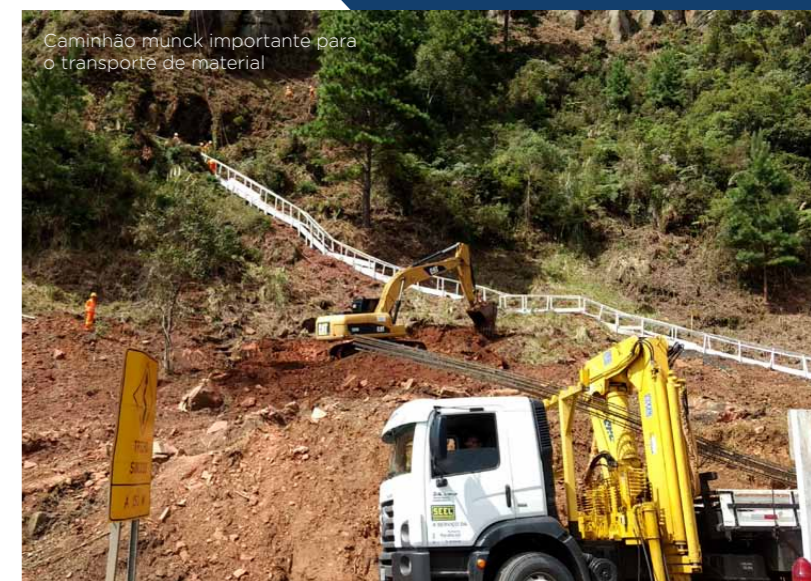
Caminhão munck importante para o transporte de material

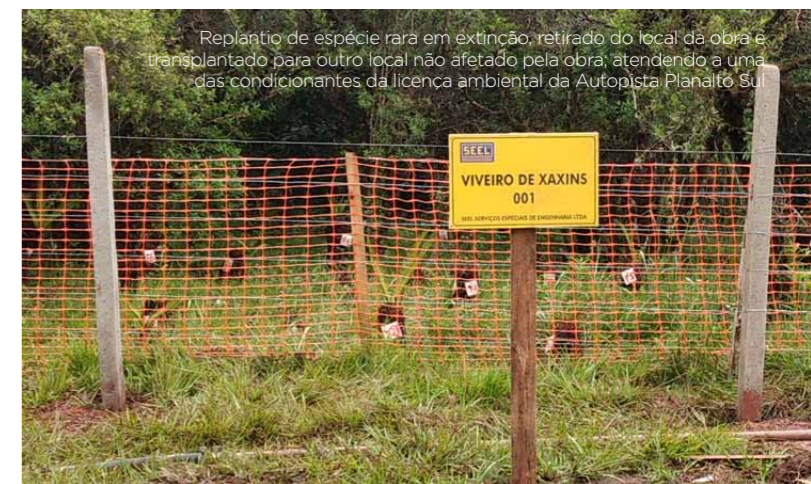
Replanteio de espécie rara em extinção, retirado do local da obra e transplantado para outro local não afetado pela obra, atendendo a uma das condicionantes da licença ambiental da Autopista Planalto Sul
